# Testemunho de clientes...

## JLM Diesel Air Intake & EGR Cleaner

Os dados e resultados apresentados de seguida foram registados e reportados por clientes JLM em Espanha e Polónia. Neste documento são descritos casos de veículos diesel que deram entrada na oficina com problemas relacionados com o sistema EGR.

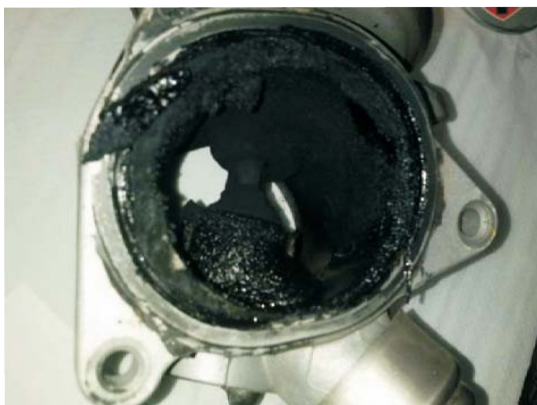
### Antes

**Problema:**

Falhas ao ralenti e resposta lenta da borboleta

Aplicação de meia embalagem de JLM Diesel Air Intake & EGR Cleaner no sistema de admissão da EGR às 2000 RPM.

O carvão e vernizes foram limpos, a luz de aviso de avaria no painel de instrumentos desligou-se.

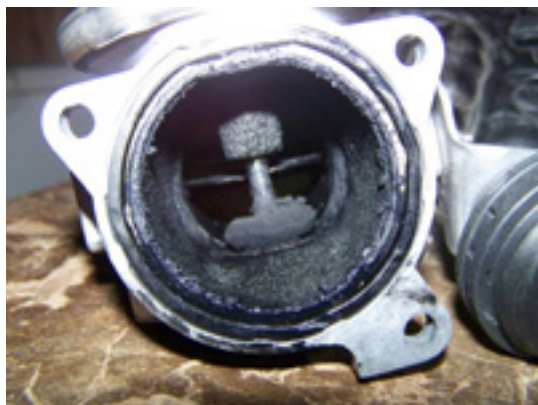
**Antes**

Baixo binário a baixas rotações – Fumo preto quando se acelera

Aplicação de meia embalagem de JLM Diesel Air Intake & EGR Cleaner no sistema de admissão da EGR às 2000 RPM.

O problema ficou resolvido.

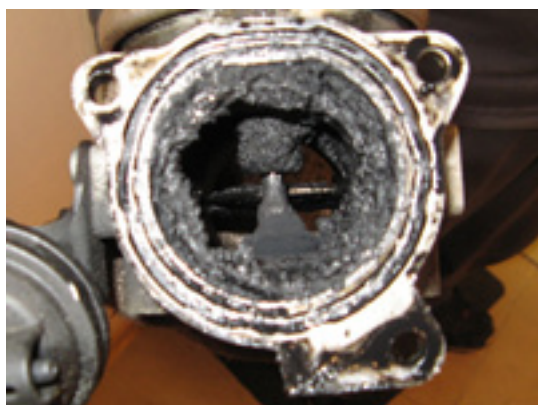
**Antes**

**Problema:**  
EGR obstruída
